# 令和元年台風19号による 豪雨災害の特徴

東京理科大学 二瓶泰雄

本調査結果は速報版のため、今後数値が変更される可能性があります

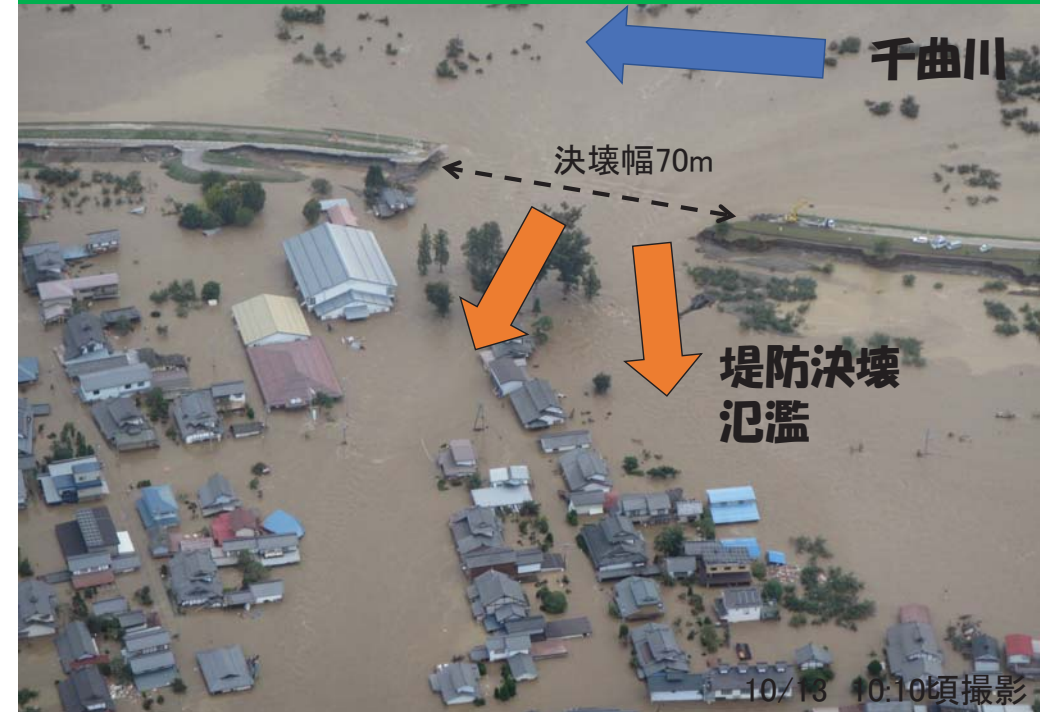
千曲川58k左岸決壊の様子 (10/13 10時撮影)

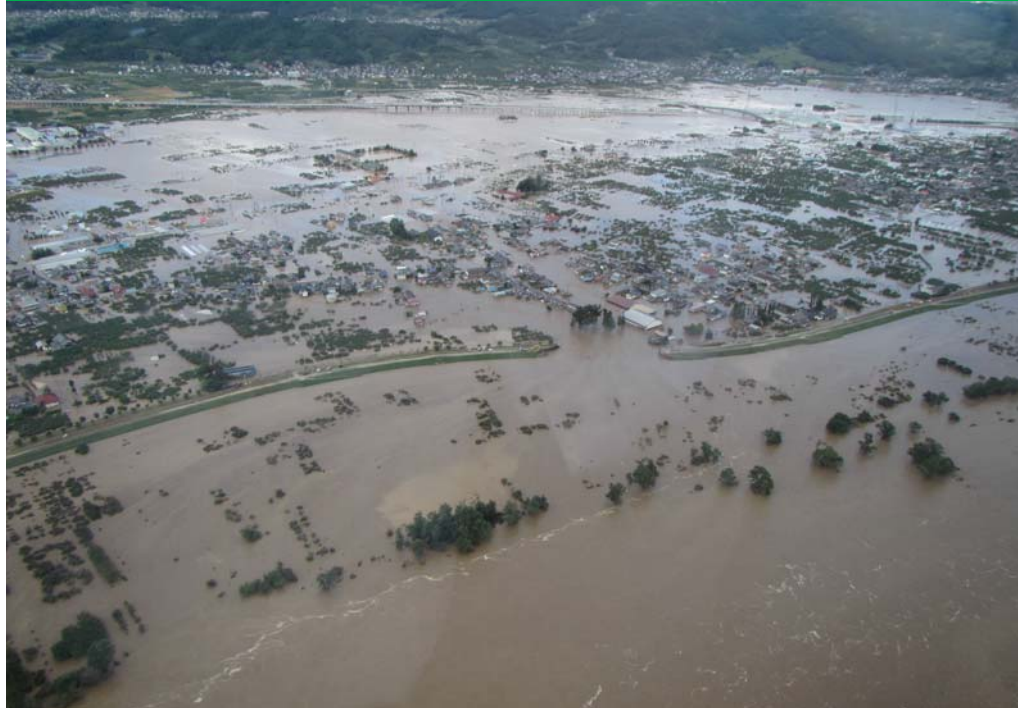
千曲川58k左岸決壊の様子 (10/13 10時撮影)

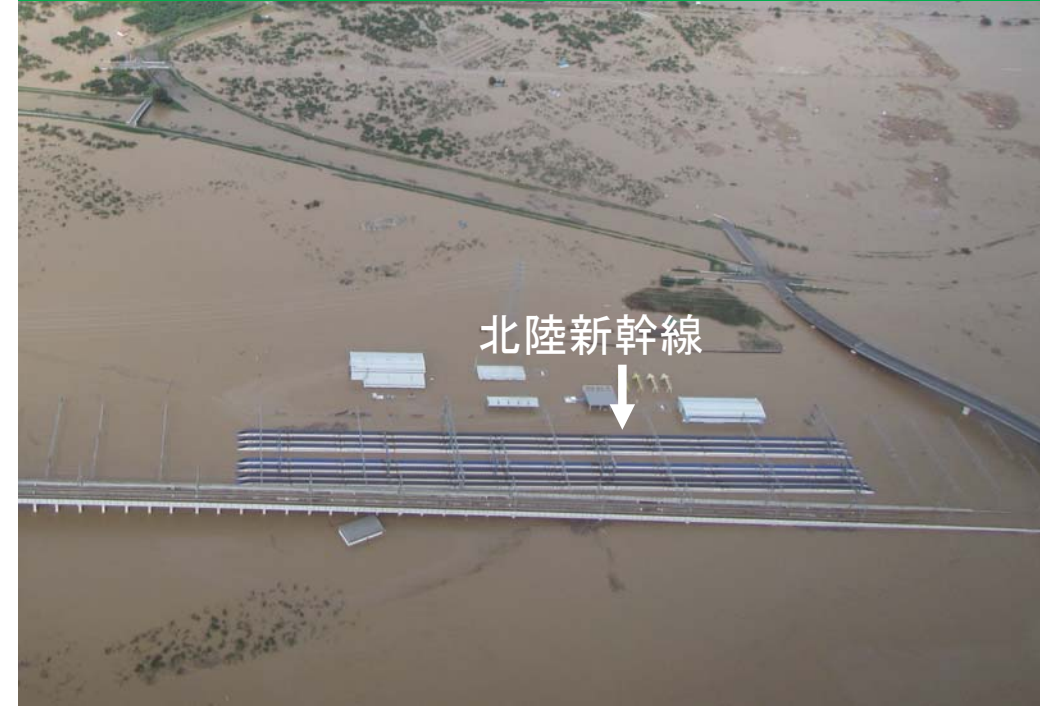
千曲川58k左岸決壊の様子 (10/13 10時撮影)

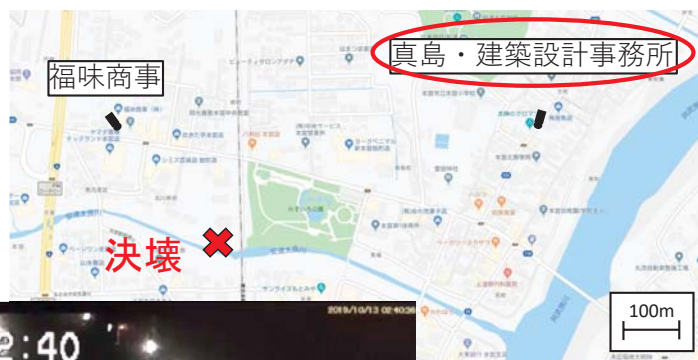
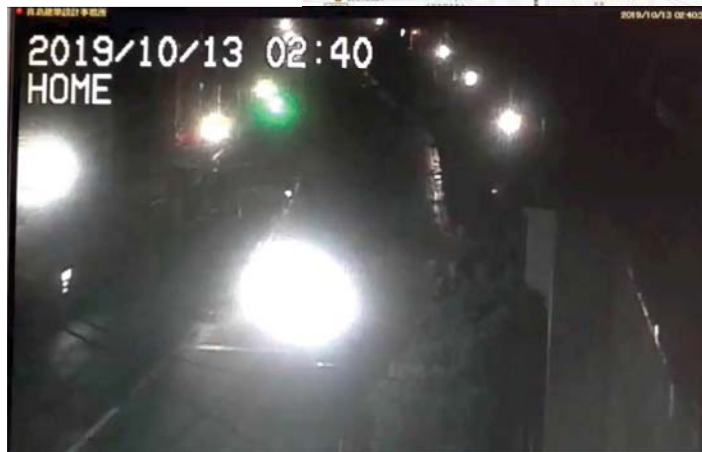
2:43 浸水開始

3:07 50cm水位上昇

3:37 1m水位上昇

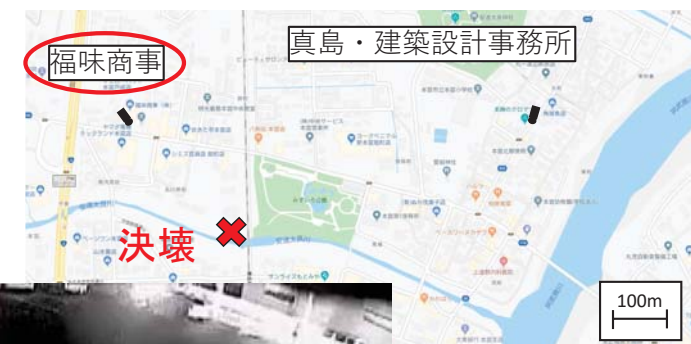
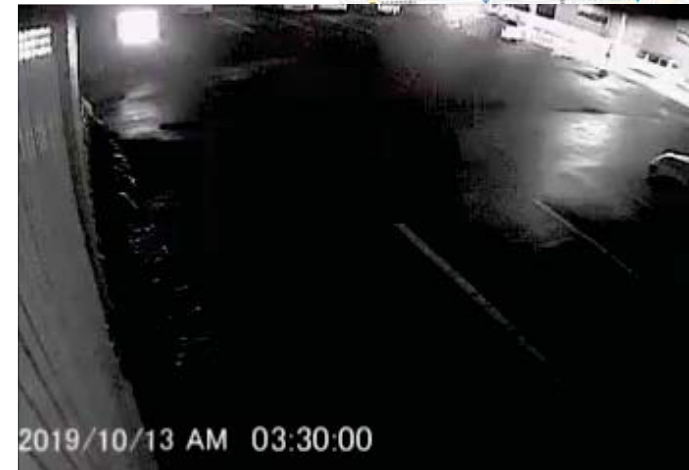
3:35 浸水開始

4:49 50cm水位上昇

5:32 1m水位上昇

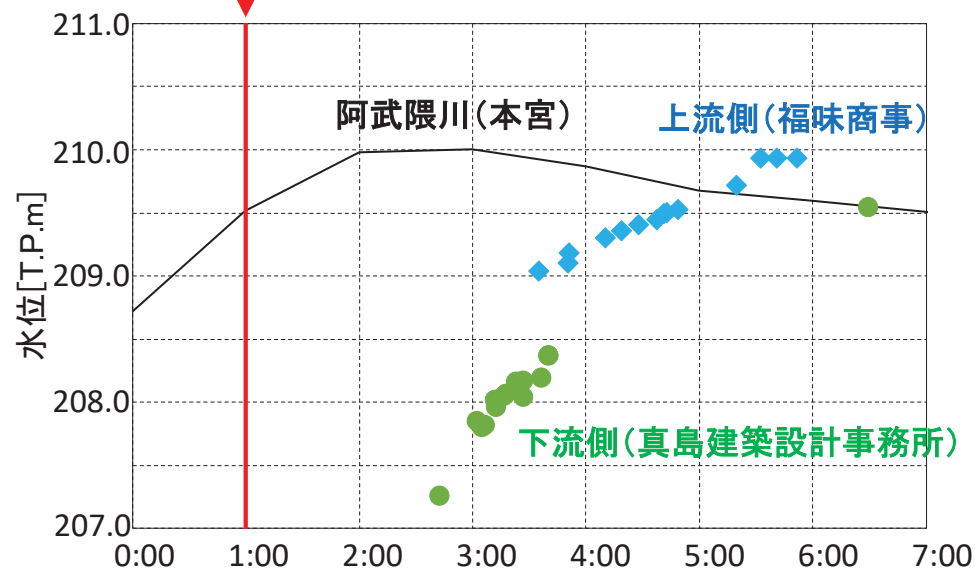
## 堤内・堤外地の水位時間変化

阿武隈川越水

3時間で3m程度上昇

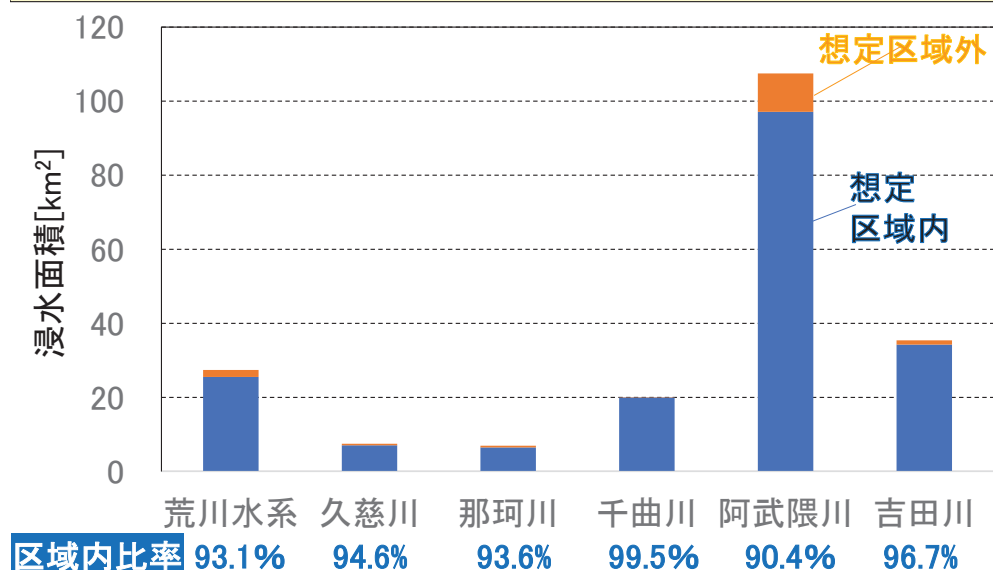
## 浸水想定区域図と実績浸水範囲の比較：全体

浸水想定区域内で概ね洪水氾濫が発生している
