# 地盤工学会千曲川流域調査団 中間報告

長岡技術科学大学 大塚 悟

- 千曲川堤防調査委員会の資料(北陸地方整備局,公開資料)を基に 報告する.
- 報告内容
  - 千曲川・信濃川全域の被害(大塚)
  - 千曲川58K左岸 (穂保地区) の堤防破堤 (大塚)
  - 千曲川104K左岸 (諏訪形地区) の堤防欠損 (大塚)

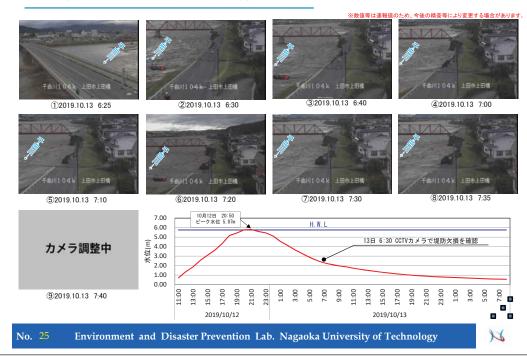
# ■ 諏訪形地区の堤防被害と河川水位

被災箇所周辺では延長約300mにわたり欠損し、千曲川橋梁(上田電鉄)左岸側橋台が被災

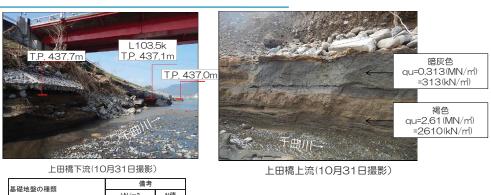
#### ■ 諏訪形地区の堤防基礎地盤

基礎地盤の種類		備考		
		kN/m2	N値	
岩盤	亀裂の少ない均一な硬岩	9810以上	-	
	亀裂の多い硬岩	9810以上	-	← 褐色
	軟岩、土丹	981以上	-	
	密なもの	-	-	
	密でないもの	-	-	
	密なもの	-	30~50	
	中位なもの	_	15~30	
盤土	非常に堅いもの	196~392	15~30	← 暗灰色
	堅いもの	98.1~196	8~15	
	中位なもの	49~98.1	4~8
