委員長 岐阜大学工学部 八嶋 厚

1. 委員会の設置目的

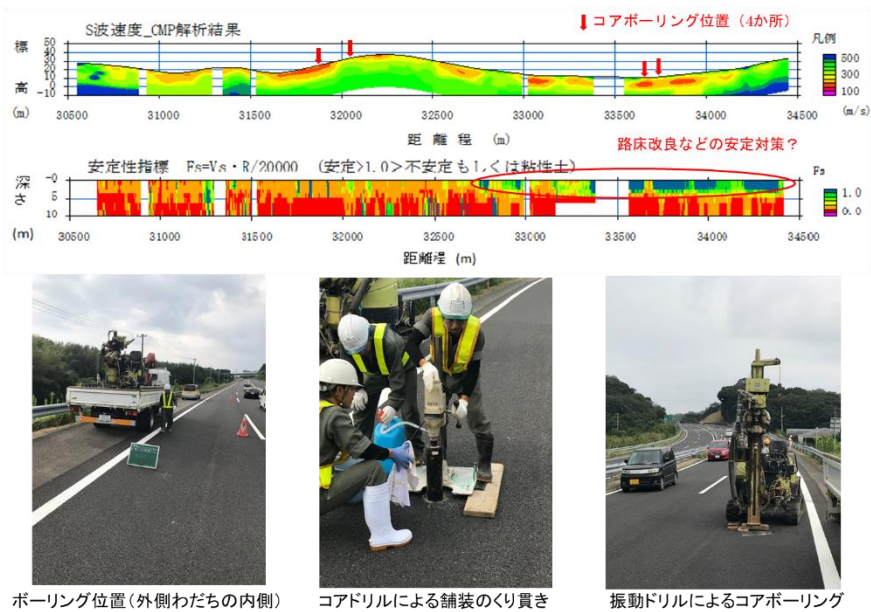
図-1 コアボーリング位置とコアボーリング状況

そこで、ひび割れ率が高い区間と低い区間について、舗装表層からコアボーリングを実施した。コアボーリング位置とコアボーリング状況を図-1に示す。また、コアボーリングから得られた土質柱状図とX線回折による成分分析の結果を図-2に示す。これらの結果より、以下のことが明らかとなった。

- ✓ 舗裝修繕区間に当たる2箇所（No.1,2）では、アスファルト舗装は修繕工事による2層打替えにより15cm（以前は10cm）に舗装厚を増しており、その直下に路盤碎石が40～45cmの厚さで確認された。探査結果による予測通り、No.1地点の支持地盤は盛土層、No.2地点の支持地盤は地山の泥質軟岩層であることが確認できた。

- ✓ 修繕工事を実施していない2箇所 (No.3,4)では、10cmのアスファルト舗装の直下に27~32cmのセメントコンクリート路盤が確認され、さらに28~43cmの厚さで路盤碎石が分布することが確認できた。No.3,4地点の支持地盤は、不均質な盛土もしくは改良土よりなり、No.4地点の深さ2.7m以深には均質で緩い堆積砂層が分布することが確認された。
- ✓ 要所の試料を化学分析した結果、No.1、No.2地点とNo.3、No.4地点ではその性状に明瞭な違いが見られ、No.3地点、No.4地点（特に表層付近の路盤碎石）ではセメント系改良の可能性が極めて高い結果となった。
- ✓ 以上より、軟弱地盤対策として実施された丁寧な路床改良ならびにセメント路盤補強は、高性能な規格を現在でも有しており、舗装の長寿命化に多大な貢献を果たしていることが明らかとなった。

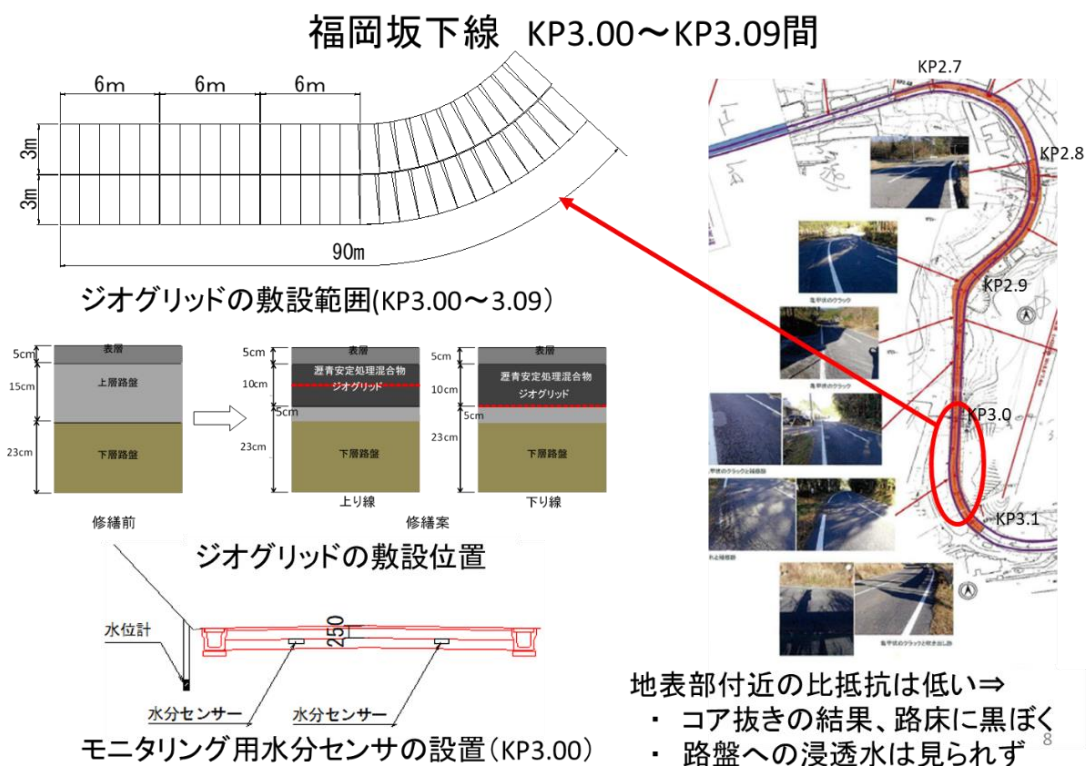
図-3 福岡坂下線「KP3.00～KP3.09」間の施工概要

岐阜県一般県道福岡坂下線は、今後に予想される土砂運搬車両の増大を見越して、A交通からB交通(N5)へ設計条件の変更を予定している。既に、路面性状調査MCIに基づいて修繕箇所の選定が済んでいるものの、今回ハイブリッド点検により、選定箇所の妥当性評価と長寿命化対策の必要性評価を実施する機会を得た。点検の結果、補修が繰り返されている切土部の一部において、表層劣化の原因が切土路盤への水の侵入や細粒分を多く含む軟弱地山にあることを特定した。

診断結果に基づいて、「瀝青改良体+ジオグリッド」複合体を用いた上層路盤打換えと路盤の排水対策による抜本的修繕方法を提案し、試験施工した。試験施工後、修繕効果を把握するために、再度ハイブリッド点検を実施した。福岡坂下線「KP3.00～KP3.09」間の施工概要を図-3に示す。
