## 1. 委員会の設置目的

本委員会は、上記の問いに答えたい。また、問いの答えに基づいて、舗装表層の供用年数が使用目的年数に満たず早期に劣化が進行し、補修が繰返される区間について、道路管理の観点から、LCC最小化を目指した、抜本的修繕工法の開発を行う。

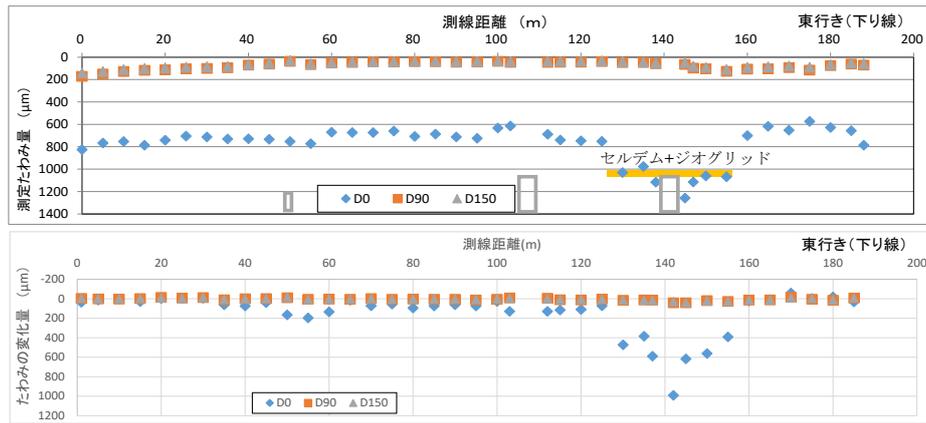
図-2 修繕後の FWD 試験結果と修繕前後の比較

試験工事による修繕が完了した後に、自動化統合物理探査を実施した。図-2には、FWD試験結果の測定たわみ量と修繕工事前後でのたわみ量の変化量を示す。修繕前に載荷点のたわみ量 $D_0$ は $600\mu\text{m}$ 前後であったが、粒度調整砕石による打替え工事を実施した下り線では、 $700\mu\text{m}$ 前後に増加した。このことは、粒度調整砕石による打替え工事がもとの性能を高める結果になっていないことを示す。また、ジオグリッド上にセルデムを敷設した区間では、測定たわみ量が $1000\mu\text{m}$ を超える大きな測定たわみ量となった。これは、セルデムに投入した砕石の締固めが十分にはできないことによると考えられ、ここでも元の性能を大きく低下させる結果となった。今後、路面の劣化への影響について注意深く観測し、補強材の長期的な性能維持への効果の出現の有無を確認する必要がある。

粒度調整砕石打替え (上:修繕後たわみ量,下:修繕前後の測定たわみ量の変化量)

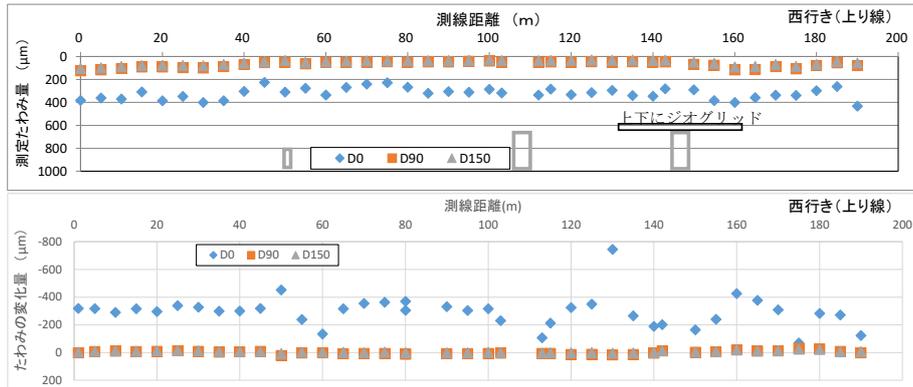
瀝青安定処理打替え (上:修繕後測定たわみ量,下:修繕前後の測定たわみ量の変化量)
