令和 2-3 年度土木学会中部支部調査研究委員会
令和元年台風 19 号により生じた千曲川流域の橋梁被害に関する調査委員会

1 委員会の目的と意義

3 千曲川流域における主な橋梁被害

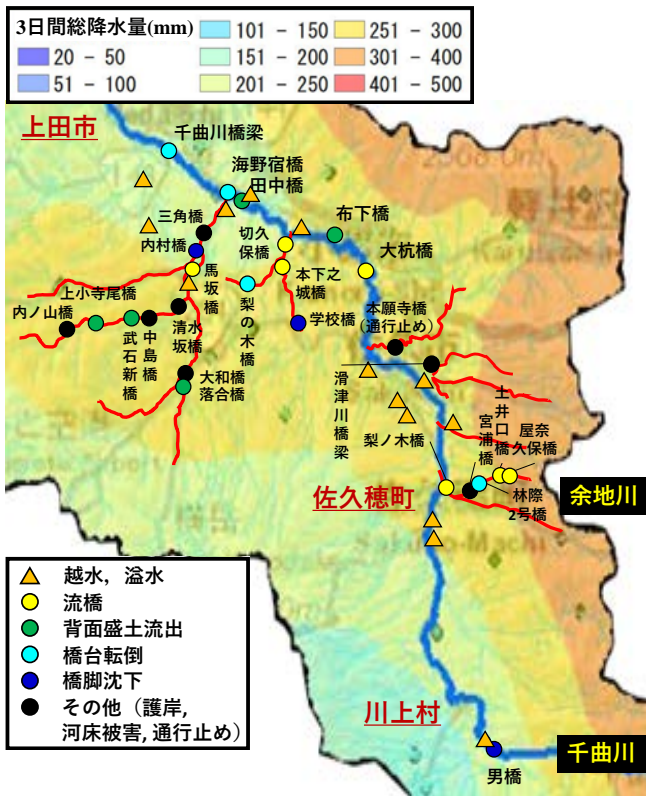
図-1 東信地区の3日間総降水量分布と主な橋梁被害箇所⁶⁾

図-1は長野県東信地区における2019年10月11～13日の3日間総降水量分布¹⁾に、著者らが現地視察や文献などにより明らかとした橋梁被害箇所を加えたものである⁶⁾。東信地区では、黄色の凡例のように上田市や東御市の支川の上流部で251～300mmの降水量を、橙色の凡例のように佐久市や佐久穂町、川上村などの支川の上流部で301～400mmの降水量を観測した。橋梁被害は3日間総降水量が多かった千曲川上流～上田市の間、上田市の内村川や依田川、武石川、東御市の鹿曲川、長和町の大門口川、佐久穂町の余地川などに集中していたことが分

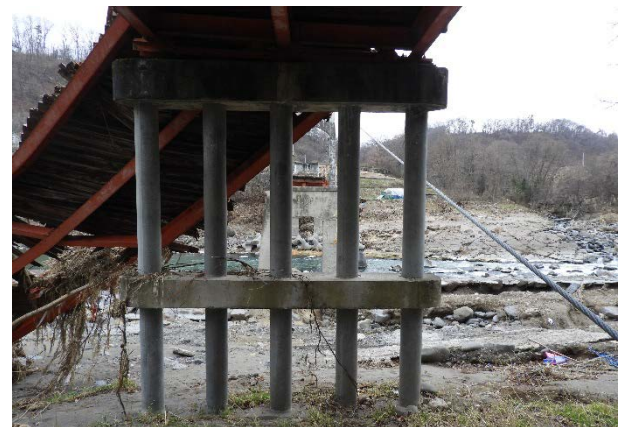
写真-1 大杭橋

(c) 鋼桁近傍

した橋梁は小諸市の大杭橋のみであった。大杭橋は写真-1のように鋼板桁(写真-1(a)手前側)と吊橋(写真-1(a)奥側)から構成され、橋脚はRCパイルベント橋脚と2柱式ラーメン橋脚である。被災後の高欄や桁に流木の痕跡があったことから、災害時には橋桁に強い流体力が作用していたと考えられ、写真-1(b),(c)のようにRCパイルベント橋脚が折れるとともに橋桁が流失したと予測される。他方、残りの橋梁被害は、川上村の男橋で橋脚の沈下が生じた以外、護岸欠損に伴う橋台背面の土砂流出、もしくは土砂流出に伴う橋台の転倒による落橋被害であった。

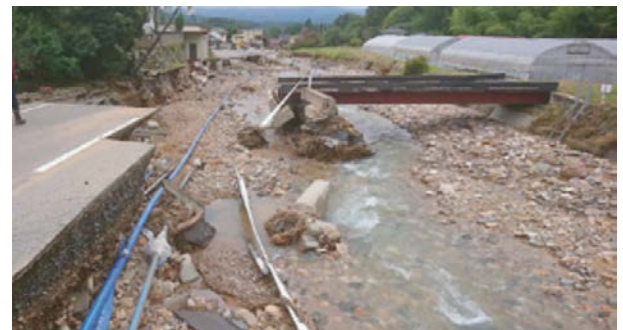
写真-3 林際2号橋

表-4に余地川で被災した橋梁の諸元を示す。余地川で被災した橋梁は4橋(架橋年の中央値1988年、橋長の中央値11.9m)であった。千曲川の被災事例と比べると、架橋年度も20年新しく小規模な橋梁が被害を受けていた。これらのうち流失した橋梁は土井口橋、屋奈久保橋であり、すべて木橋であった。これは木橋が軽量であるためだと考えられる。鋼板桁橋である写真-2の宮浦橋と写真-3の林際2号橋は流失しなかったものの、橋台の損傷と橋台背面の土砂が流出したことにより橋台が転倒し、支承部の変形が見られた。

(b) 支承近傍

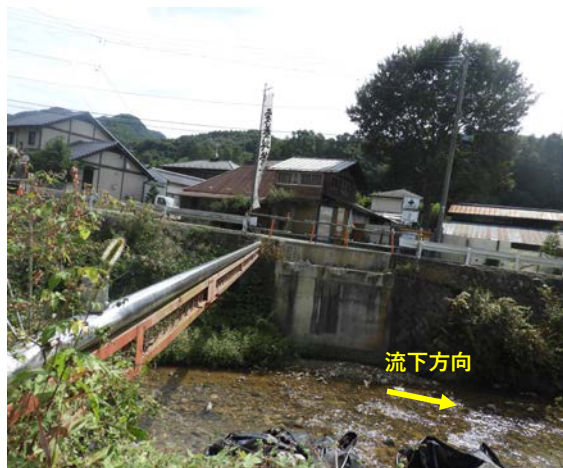
写真-4 撤去された宮浦橋上部工

計測時の宮浦橋周辺の様子を写真-4に示す。台風19号で被災した宮浦橋は損傷した橋台近傍を支保工で支えられていたが、保存状況の悪化に加えて

2021年度の台風時期に備えるため、計測時には上部工が撤去されていた。宮浦橋の右岸側(写真-4手前側)には土のう袋が積まれており、左岸側(写真-4奥側)の橋座にはコンクリートのがれきが残っていた。計測した宮浦橋周辺の様子を図-2に示す。計測によって得られた点群データは、右岸側の土のう袋や左岸側の橋座の様子を捉えているだけでなく、周囲の河床や植生状況も包括したものになっている。個々の点群データの座標が明らかであるため、橋長や橋台高さなどの諸寸法を得ることができる。さらには、個々の点群データを繋げることで架橋位置周
