積雪寒冷地におけるコンクリート構造の劣化と健全度評価の適正化に関する調査委員会 平成 28 年度 委員会活動報告

4. 輪荷重走行試験による床版劣化

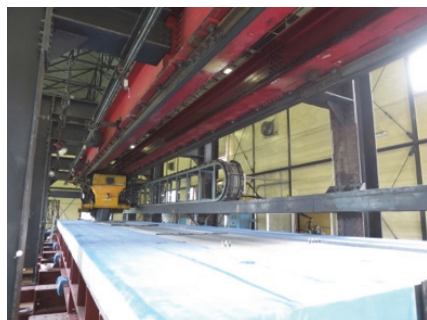
写真-1 輪荷重走行試験
(大阪工業大学)

劣化床版の過去の道路橋示方書に準じて製作した実物大床版供試体 4 体で輪荷重走行試験により疲労劣化を促進させ、たわみの経時変化を観察して衝撃荷重載荷のたわみ増加傾向と比較した。輪荷重は旅客機用のゴムタイヤとし 160kN 一定荷重の条件下で約 20 万回走行させている（写真-1）。衝撃荷重は小型 FWD で床版中央に載荷し、加速度計で得られた波形を積分処理することで変位に変換した。図-4 は昭和 39 年道示に準拠した供試体のたわみの経時変化を示したもので、実線の輪荷重による載荷と点の衝撃荷重による載荷では同様の傾向となっており、実橋での劣化が衝撃荷重試験によるたわみ計測で確認できることが分かった。

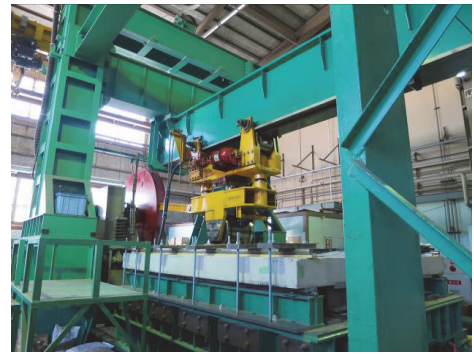
写真-2 クランク式輪荷重走行試験機
(寒地土木研究所)

本研究では、炭素繊維を補強材料とし、耐荷性能を向上させるための補強と、耐荷性能の向上は見込めなくても延命化が期待できる工法を提供するため、輪荷重走行試験による実験的な検討を実施した。供試体は床版の劣化を評価した図-4のものを使用し、補強後は破壊まで走行させるものとした。なお、輪荷重走行試験機は鉄輪が往復運動するクランク式を用いた(写真-2)。鉄輪では接触面が線状となるため、走行方向×直角方向が120×300mmの鋼製ブロックを敷設して面的な荷重作用となるようにしている。
