令和元年台風19号千曲川の豪雨災害の被害の概要

信州大学工学部水環境・土木工学科教授

吉谷純一

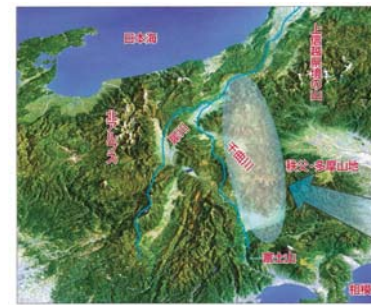
□ 台風性

台風による大雨は、暖湿流が南東または東から流れ込むことが多く、千曲川本川で水が出やすい。

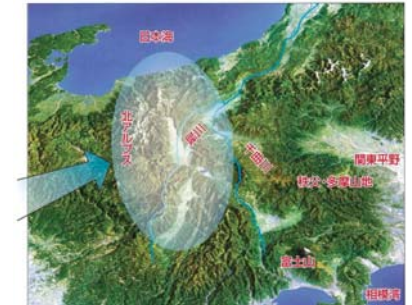
□ 梅雨前線

梅雨前線による大雨は、暖湿流が西または南西から流れ込むことが多く、犀川で水が出やすい。

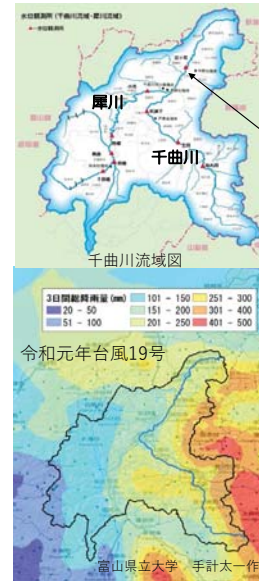
立ヶ花観測所 (中野市) 水位

千曲川
流域面積
7,163km²
立ヶ花観測所
流域面積:
644.76 km²

- 本川破堤は昭和58年以降初めて
- 長野市の被災家屋数5086世帯 (長野市推定)
- 犀川流域ではなく千曲川上流域で大降雨 (飯山で本川破堤した昭和58年9月洪水は流域全体一様に降雨)
- 立ヶ花観測所では、昭和58年の観測史上第1位水位を超える12.44m (暫定値) を観測

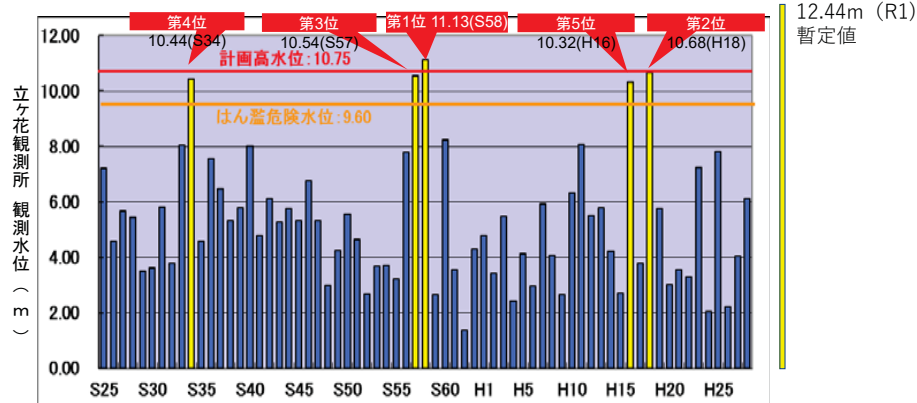
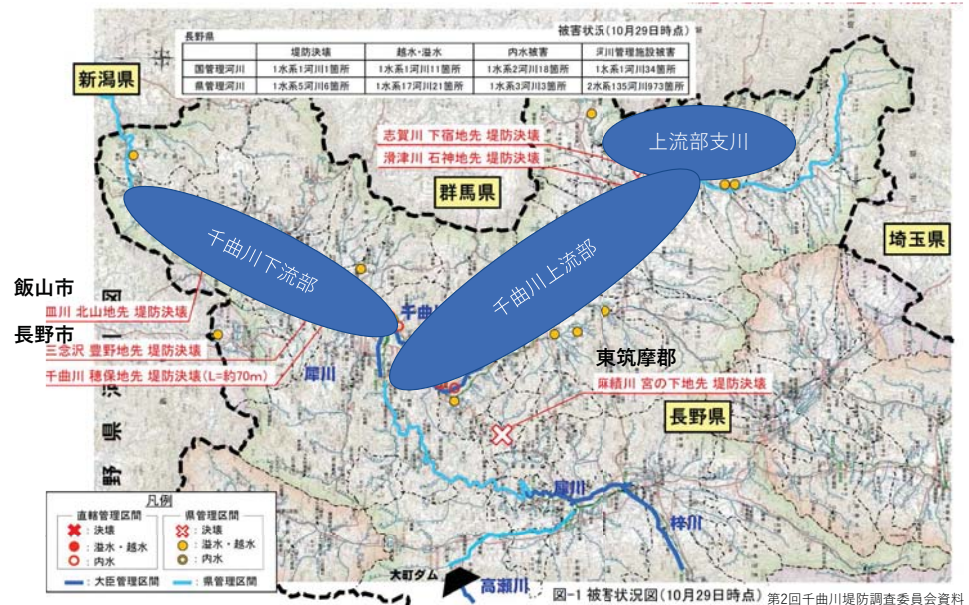
昭和25年～平成30年 年最大水位

堤防決壊の原因は？

- 主要因は計画高水位を超える水位になり越水が発生したため。

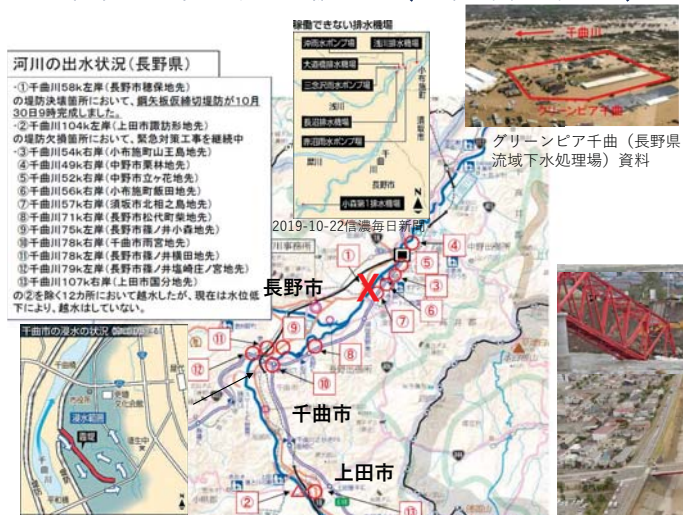
令和元年千曲川被災（大臣管理区間）

- ・本川の12カ所で越水発生、どの地点でも破堤しかねない中で1カ所（57.5km地点:穂保）で破堤
- ・②堤防欠損地点すぐ近くで橋台破壊と鉄橋崩落
- ・支川浅川（①付近）、支川蛭川（⑧付近）なども氾濫
- ・排水機場が浸水により被災
- ・千曲川・犀川に25ある霞堤の一つ（⑬付近）の近くの千曲市役所が浸水

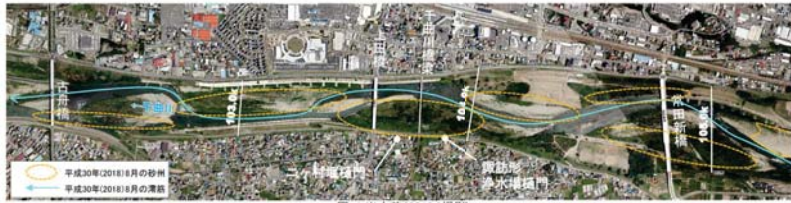
図-1 出水前(2018.8撮影)

■ 千曲川左岸104km付近堤防欠損地点周辺は、今回の出水を受け砂州の移動など河道が大きく変化した。
 ■ 特に、滞筋は位相が左右岸で逆転するような大きな変化となり、平成年代で水衝部ではなかった箇所が現在水衝部となっている。

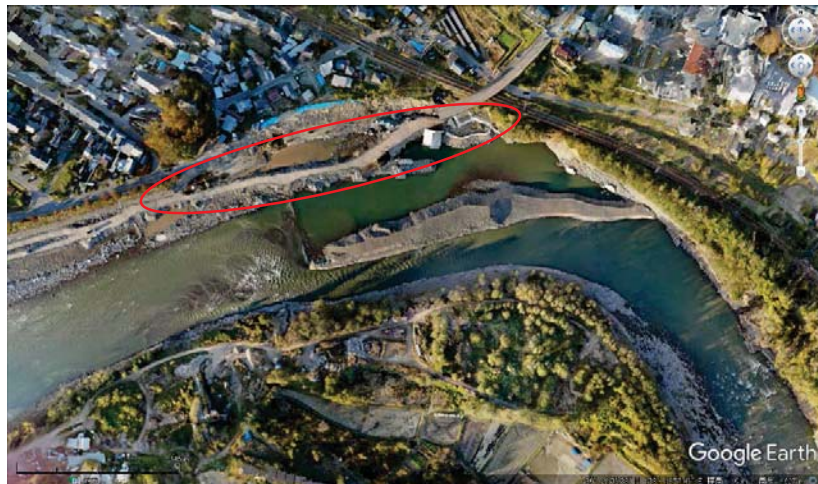
東御市 海野宿橋(市道)崩落 ：河岸浸食による落橋

蛇行部外岸の浸食で橋脚基部が落下、それに伴って橋桁も破断し落下

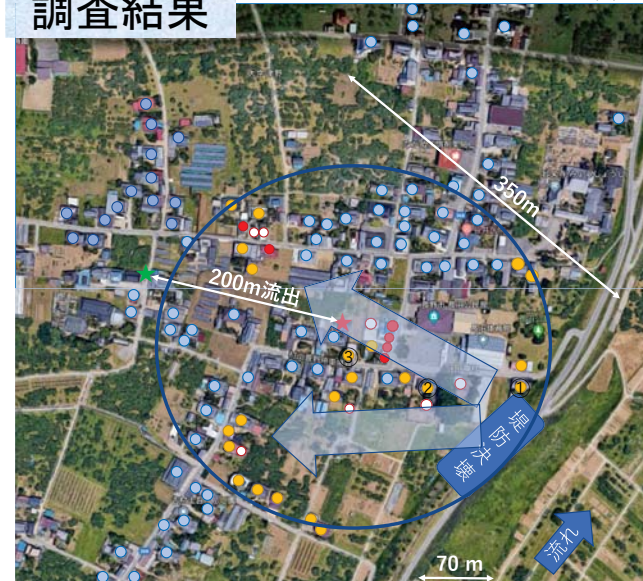
← : 強い氾濫流

流失した家屋の状況。
★から★まで約 200 m 流出

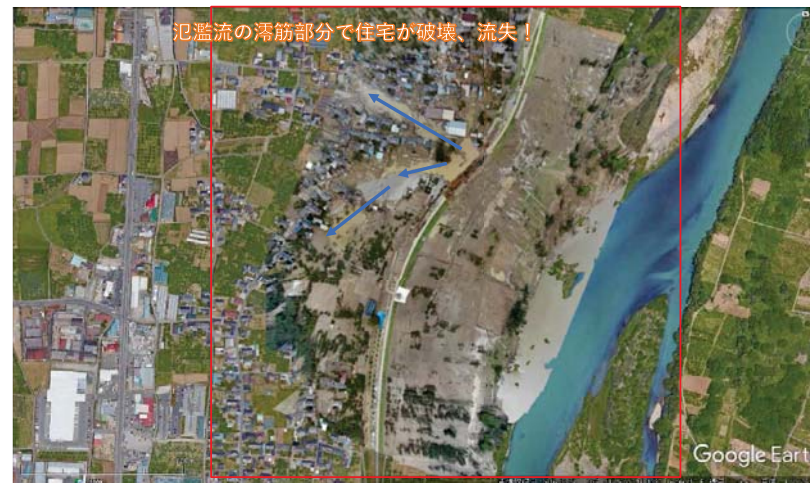
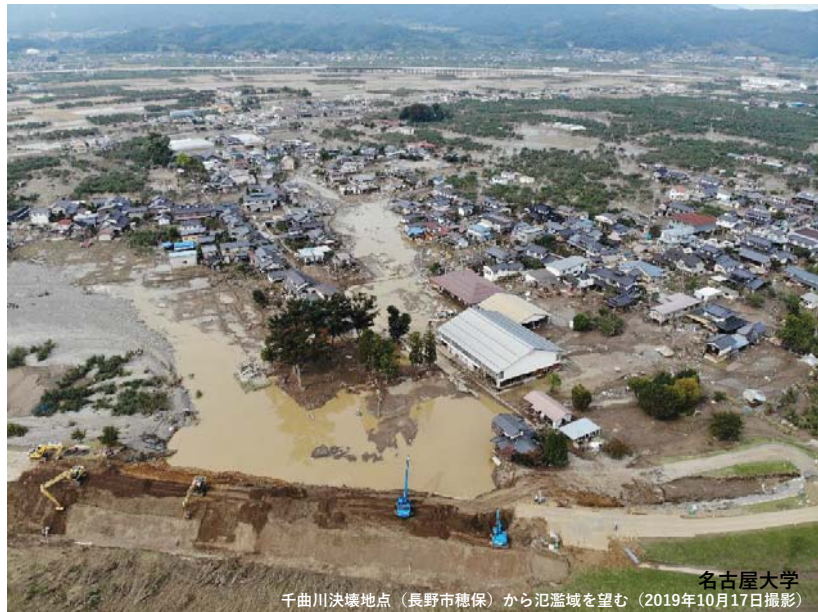
破堤氾濫の例：千曲川（長野市穂保）

千曲川決壊地点（長野市穂保）から氾濫域を望む（2019年10月17日撮影）
名古屋大学 田代喬 作成

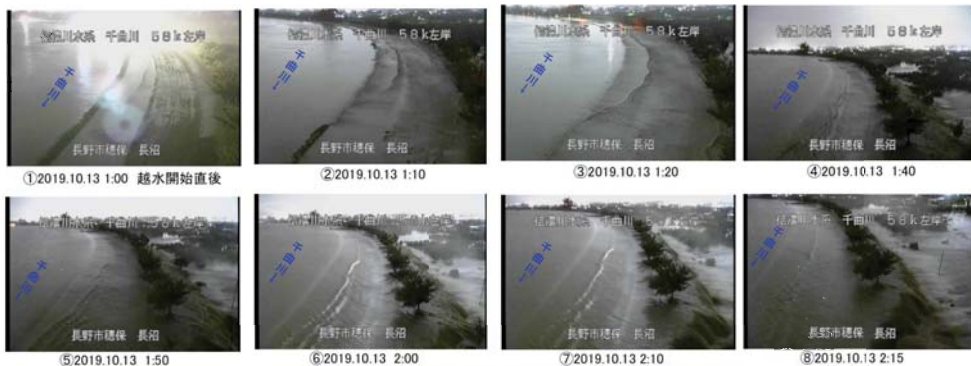
千曲川沿いのCCTVカメラ

- 堤防決壊箇所に設置されたCCTVカメラにより、10月13日0:55頃越水が始まったことを職員が確認した。
- 同日の2:15以降、CCTVカメラが倒壊し監視不能となった。

0:55に越水を確認

⑨カメラ倒壊

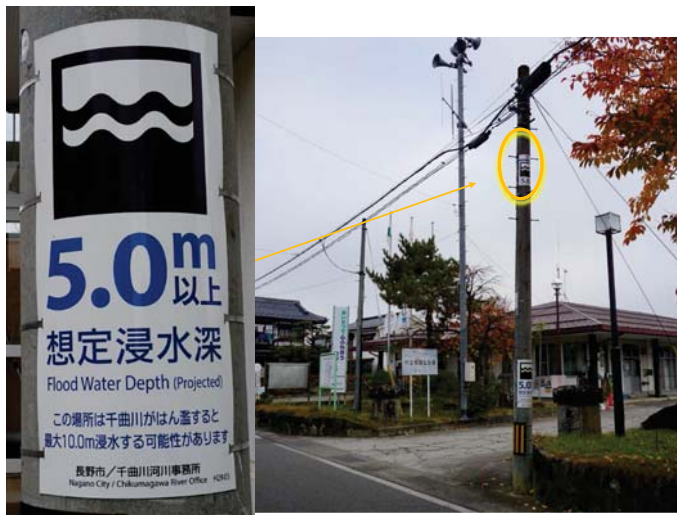
図2 避難情報発令の目安となる水位

【気象台】大雨・洪水：注意報、警報、特別警報発令
●水位の上昇速度を見極める時点を定める。
●立っ花観測所における観測値7m40cmの時の前後の上昇速度を調べる。その上昇速度を基にして注意警報水位から計算して、本部長は地区水位に4時間前までに避難準備情報を伝達し、2時間前に避難を呼びかけ、長野市に避難勧告の発令を要請する。

…(水位の数値は上昇速度が4.0cm/時間の場合の例)

避難準備
千曲川
水位が9mを超過し、さらに水位が上昇すると見込まれる時
…避難準備情報の伝達

避難を要請
水位が9m80cmに到達すると見込まれる時
…避難勧告を長野市に要請する
水位が9mから9m80cmに到達するまでに約2時間かかる見込みです。
水位が10m60cmに到達すると見込まれる時
…避難指示を長野市に要請する
水位が9m80cmから沿岸危険水位(10m60cm)に到達するまでに約2時間かかる見込みです。

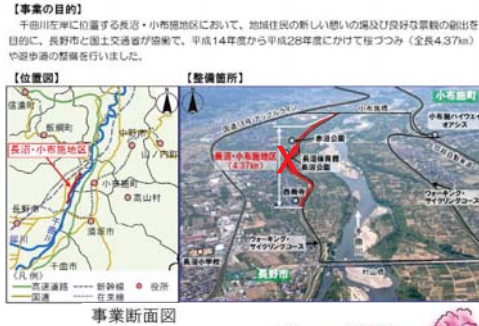
千曲川堤防の桜づつみ部分は堤防ではない

- 地元住民は堤防が強化され破堤はしないと信じていた(NHKクロージアップ現代記者取材)

堤防ではない（堤防に木を植えるのは厳禁）。緊急時土砂備蓄でもある。“粘り強さ”は期待できる。
