## 1. 委員会の設置目的

本委員会は、上記の問いに答えたい。また、問いの答えに基づいて、舗装表層の供用年数が使用目的年数に満たず早期に劣化が進行し、補修が繰返される区間について、道路管理の観点から、LCC最小化を目指した、抜本的修繕工法の開発を行う。

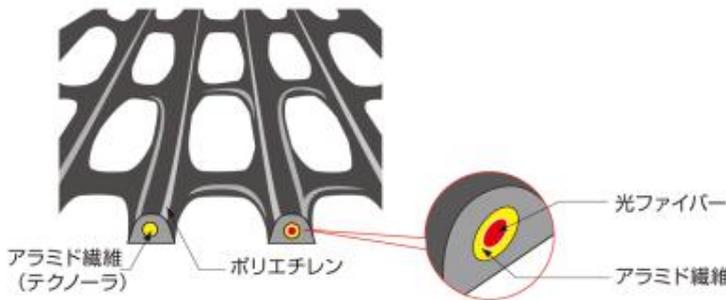
図-3 光ファイバ内臓センサーの構造

舗装の修繕効果の確認のため、ジオグリッドに光ファイバを内蔵したセンシング技術を開発した(図-3)。本技術は、光ファイバに光パルスを入射し、ブリルアン散乱光の周波数の変化からひずみの大きさを計測するBOTDR方式のひずみアナライザを用いて、ジオグリッドに生じるひずみを計測する技術である。図-4に委員会で確認したジオグリッドに光ファイバを内蔵したセンサー敷設の状況を示す。
