## 1. 研究背景と目的

本研究委員会は、平成19年度および20年度土木学会中部支部調査研究委員会ワークショップ(委員長:吉村優治)「森林資源を対象にした環境負荷低減型システムの構築に関する研究委員会」<sup>1)</sup>、および「森林整備および森林資源の有効利用に関する研究委員会」<sup>2)</sup>の成果をさらに発展させ、森林整備と森林資源の有効利用システムを提案し、その一部を実践すること、また、森林整備によって日本の伝統的な風景「里山」の復活を目指しながら、啓発活動を通して、特に小中学生を中心とした一般市民に対して、森林の大切さやエネルギーの大切さ等を伝える地球環境教育を実践することを目的としている。

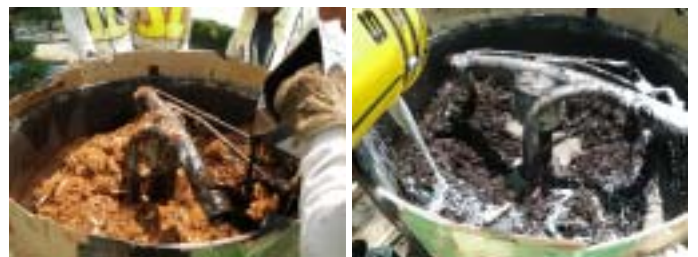
- (1) 未利用木質破砕材に水性アスファルトを投入し、攪拌する(写真1(a)).
- (2) (1)に事前に混合しておいた粉末添加剤と液体添加剤を投入し、攪拌する(写真1(b)).
- (3) 攪拌、混合した材料を路盤の上に設定した舗装厚の約2倍の厚さに敷きならす(写真1(c)).
- (4) 養生シートまたは合板などを敷き、転圧を行う(写真1(d)).
- (5) 施工完了(写真1(e)).

(a) 攪拌状況

(b) 攪拌状況2

写真1 未利用木質破砕材舗装の施工状況

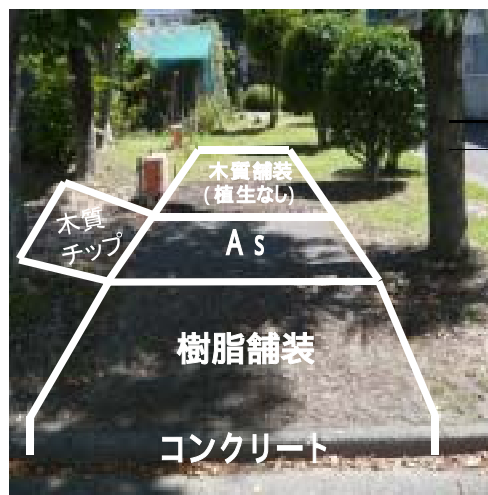
木質破砕材舗装という)を含む2m×2mの各種舗装を岐阜高専内の試験フィールドに設置(平成23年7月施工)しているのので、その試験フィールドを利用して実施した啓発活動の評価について概説する。

写真2 岐阜高専内の試験フィールド

啓発は、森林整備および間伐材などの森林資源の有効利用の必要性についてパネルを用いて説明するとともに、写真2に示す岐阜高専内の試験フィールド周辺を散策後、アンケートを実施した。図4にアンケート結果を示す。
